# NOTAS TÉCNICAS

## LOS CEMENTOS COMPUESTOS: UN EXTRAORDINARIO AVANCE EN LA TECNOLOGÍA DEL CEMENTO HIDRAULICO

© **INSTITUTO ECUATORIANO DEL CEMENTO Y DEL HORMIGÓN - INECYC**  
**Primera Edición: 2010**

Fuente: Nota Técnica escrita por el Ing. Raúl Camaniero

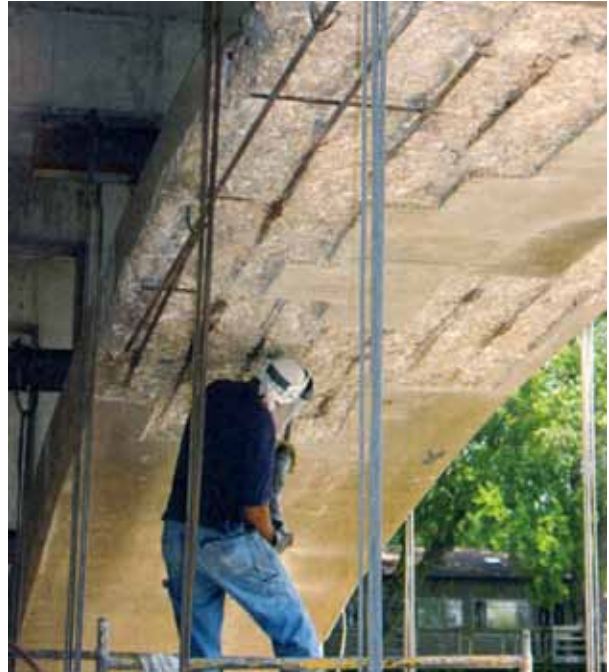
La reparación de estructuras es frecuente

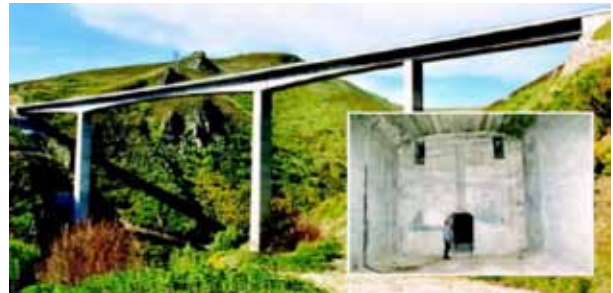
Ahora las obras importantes como los puentes, llevan cámaras de registro en donde se monitorea permanentemente el comportamiento de la estructura.

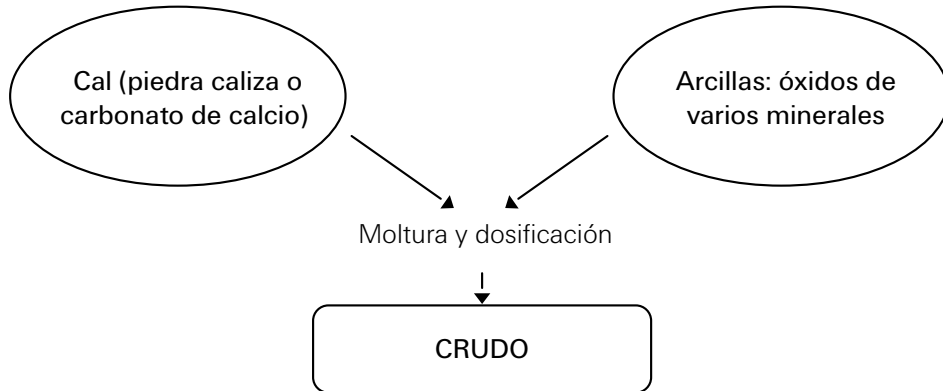
Calcinación a alrededor de 1.450 °C

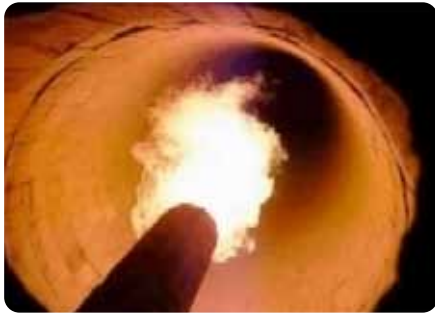
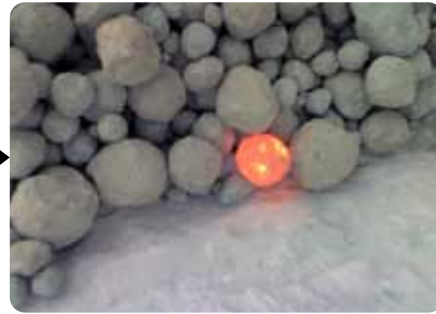
**CLINKER PORTLAND**

CAL LIBRE  
1 a 2 %

Después de la molturación del clinker con pequeñas adiciones de yeso tenemos cemento portland ordinario o como se lo conoce universalmente "**opc**"

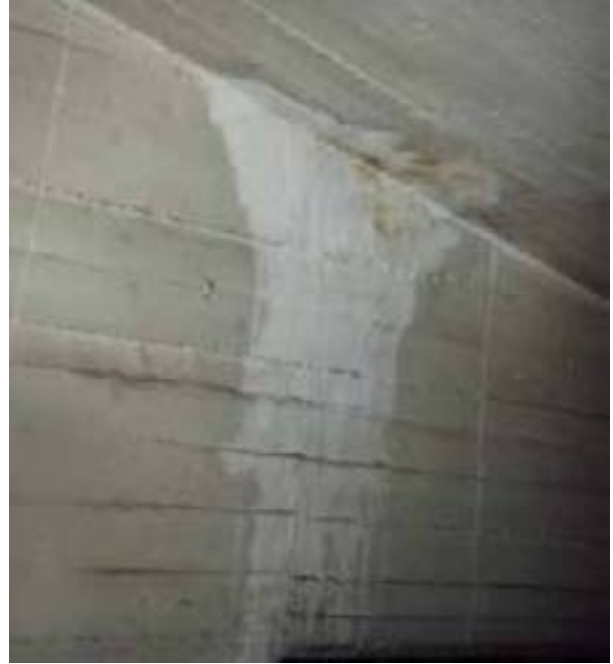
Las eflorescencias en el hormigón se producen cuando la estructura está sujeta a la humedad. El agua disuelve las sales solubles del cemento (cal) o de los materiales granulares y arrastra por las porosidades capilares esas sales hasta salir a la superficie. Allí el agua se evapora y deja las manchas sobre la superficie del hormigón. Estas son blanquecinas si las sales son de cal o grises si son de otra naturaleza.

- Siendo un material muy soluble en el agua, es arrastrado fácilmente fuera del hormigón (lixiviación de la cal) provocando las eflorescencias y dejando al hormigón poroso, con el riesgo de ingreso de sustancias agresivas.

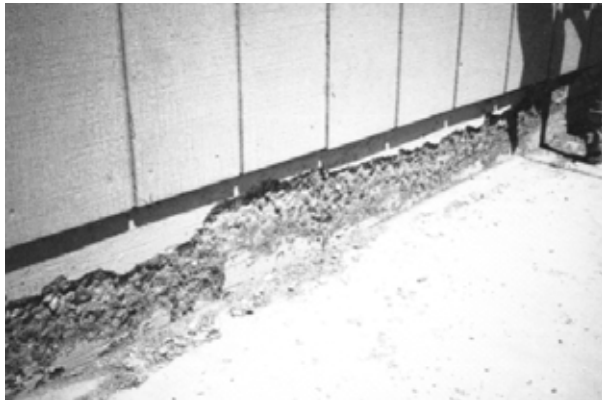
- Si se da una fatal coincidencia del encuentro de hidróxido de calcio, sulfato y aluminato tricálcico ( $C_3A$ ) se puede producir **etringita**. La expansión de esta sal, medida por Bogue y Lerch es de un 227 % !!!!!, es decir la destrucción total de cualquier estructura de hormigón.

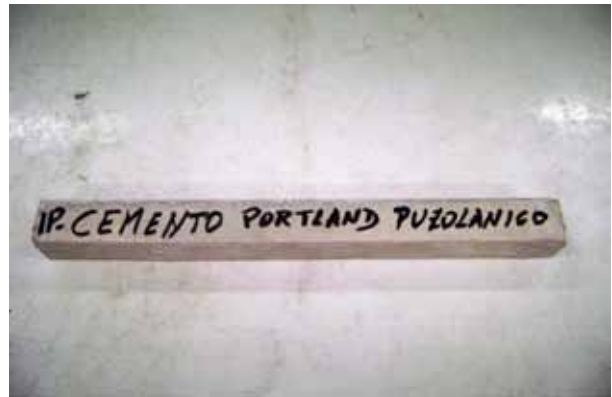
Barra de mortero con cemento portland puzolánico tipo IP después de 180 días de inmersión en sulfato de sodio; deformación final: 0,04 % de la longitud inicial, (la norma considera tolerable hasta 0,10 %)

Existen numerosos ejemplos de fallas estructurales producidas por estas acciones, los ensayos de laboratorio confirman y ratifican esos riesgos. En laboratorio se fabrican barras de mortero de cemento con arena de sílice normalizada y se las somete a una solución de sulfato de sodio durante 180 días. Periódicamente se extraen las barras y se las mide para determinar su deformación.

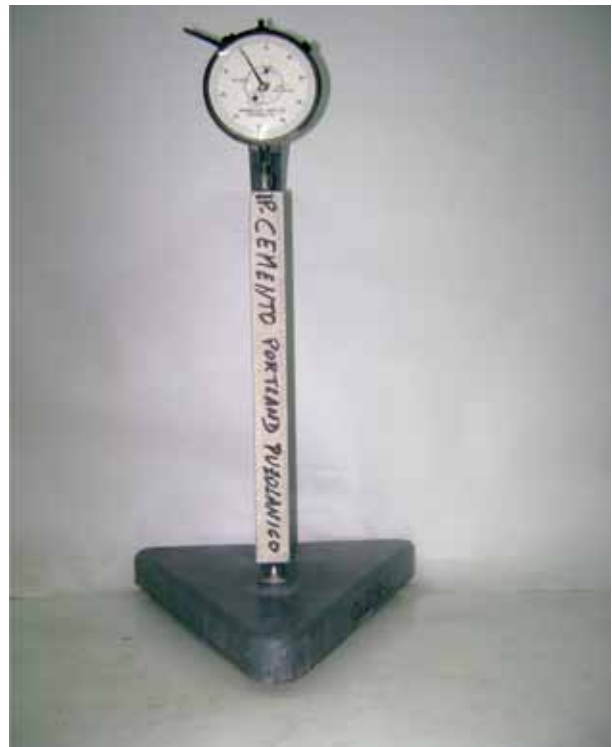
Aparato para medir la longitud de las barras de mortero

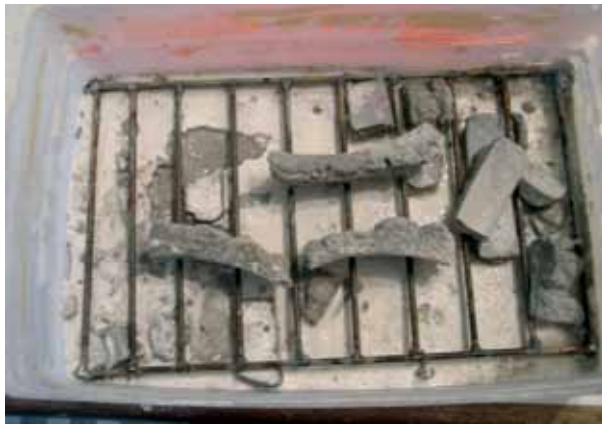
Barras de mortero con cemento portland ordinario (opc) después de 5 semanas en solución de sulfato de sodio (prácticamente se disolvieron)
